## Buch am Irchel, Sanierung Wilerstrasse Hauptstrasse bis Kreuzung

Gesamtsanierung

### Bauprojekt

#### Technischer Bericht

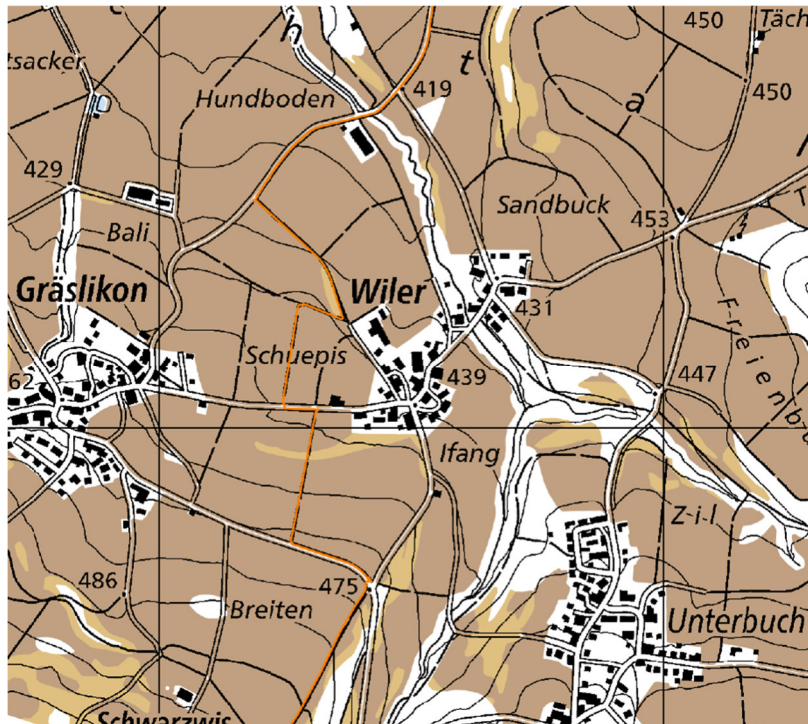
Abbildung 5: Fruchtfolgeflächen GIS-Browser ZH

Die Wilerstrasse grenzt beidseitig an Fruchtfolgeflächen der Klasse 1-6. Jedoch wird diese nicht beansprucht.

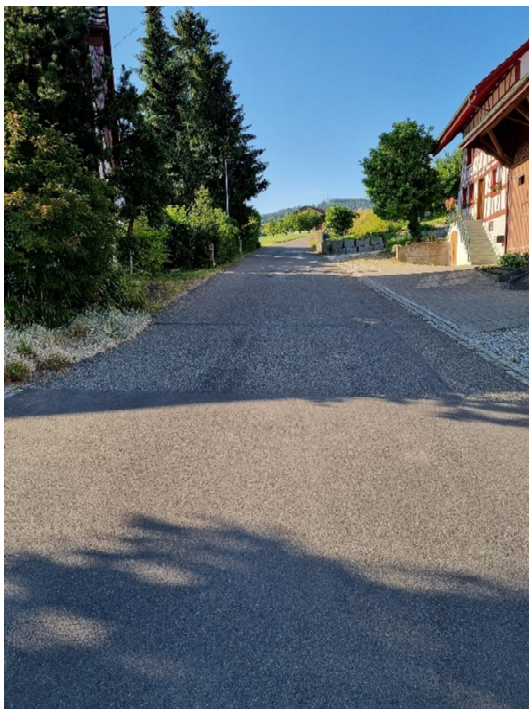
Abbildung 8: Ausbauanfang

Die Wilerstrasse weist diverse Risse, Netzkrisse und Belagsflicke auf. Dies stellt eine qualitative Schwächung der bestehenden Strassenoberfläche dar. Die bestehenden Strassenrandabschlüsse sind zum grössten Teil aus Kalkstein. Die Abschlüsse sind stark durchwachsen und in einem schlechten Zustand, die Aufgabe der oberflächlichen Regenabwasserführung erfüllen sie teilweise nicht mehr und sind zu deshalb zu ersetzen. Die Strasse wurde vor einigen Jahren mittels Oberflächensanierung (OB) saniert, um die Lebensdauer zu verlängern.

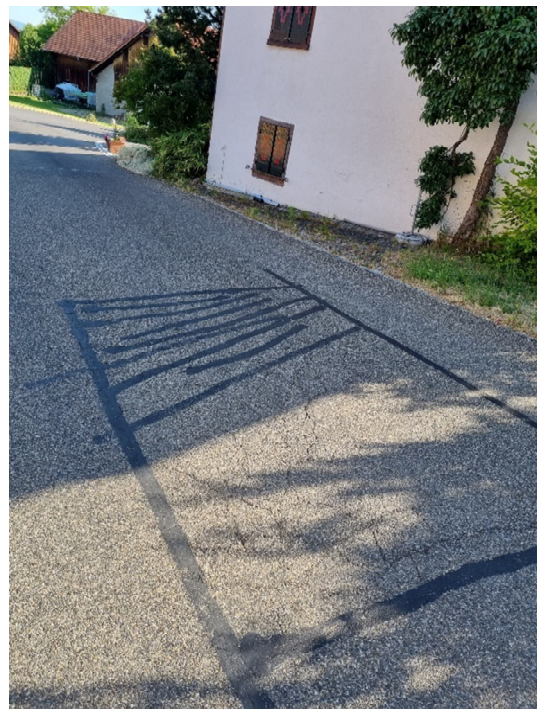
Abbildung 9: Netzrisse

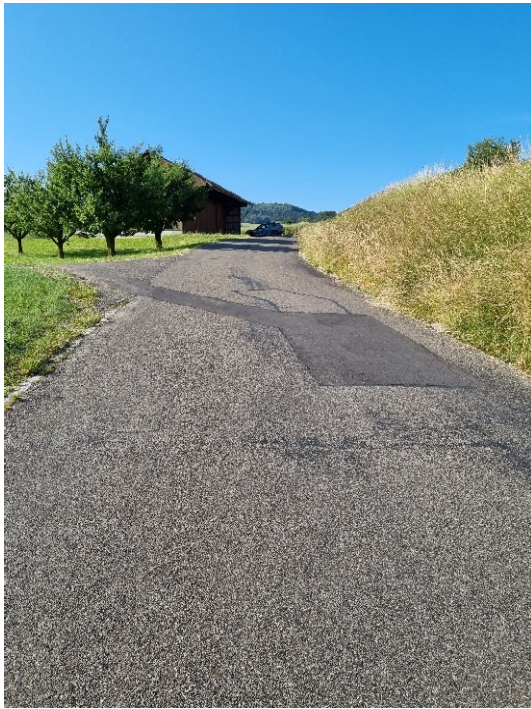
Abbildung 10: Belagsflicke

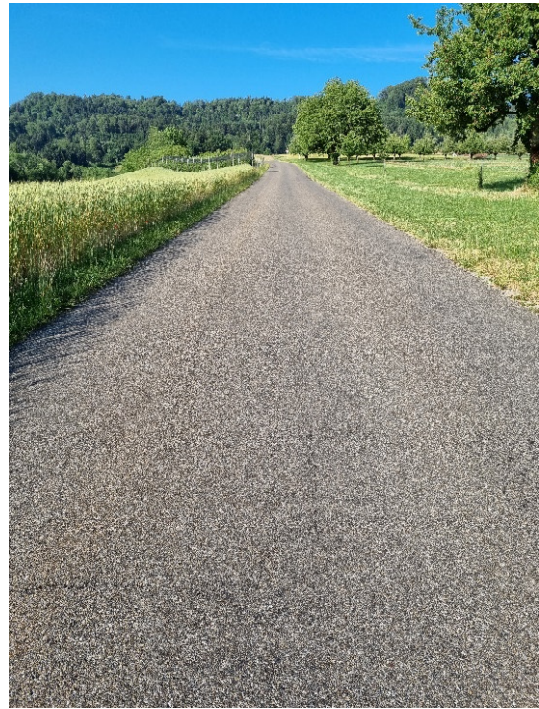
Abbildung 11: Wilerstrasse Belagsflicke

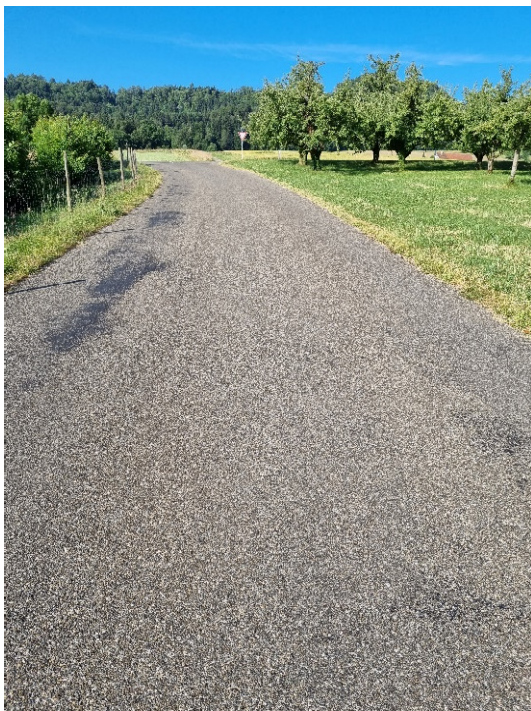
Abbildung 12: Bitumen an Oberfläche

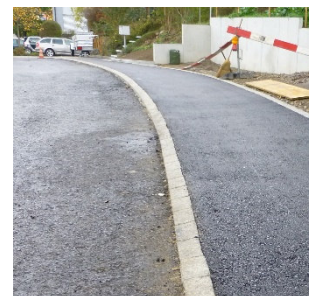
#### Einfachbund:

Die Randabschlüsse der Strasse sind im gesamten Projektperimeter in einem schlechten Zustand. Die bestehenden Abschlüsse, werden wo benötigt, durch Granitsteine Typ 12 ersetzt. An einzelnen Stellen kann das Regenabwasser, über die Schulter versickert werden lassen. Aufgrund des geplanten Quergefalles sind grundsätzlich folgende Randabschlüsse vorgesehen:

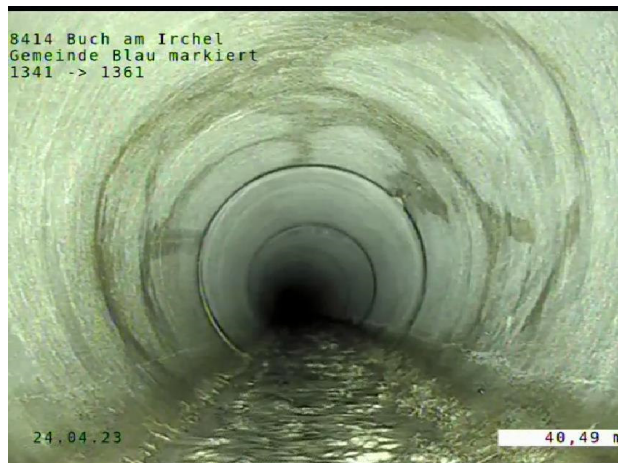
Abbildung 21 Kalkablagerungen 4 bis 8 Uhr

Aufgrund der festgestellten Mängel hat man sich entschieden, eine neue Sammelleitung für die Strassenentwässerung von der Hauptstrasse bis in die Kreuzung zu erstellen. Die best. Leitungen werden teilweise belassen und an drei Stellen an die neue Leitung angeschlossen, dies aus dem Grund das es sich bei den alten Leitungen teilweise um Sickerleitungen handelt.

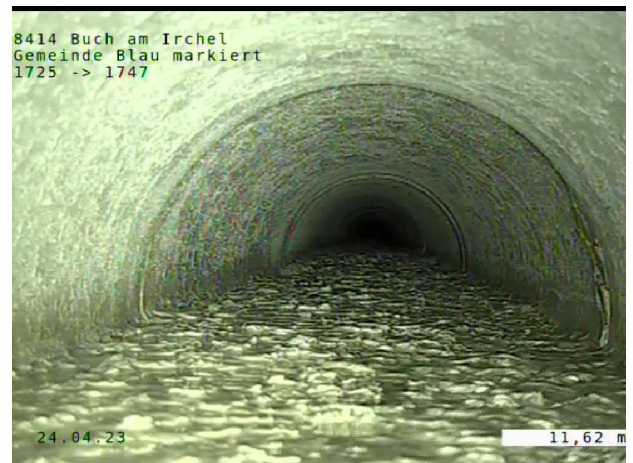
Abbildung 22 Kalkablagerungen

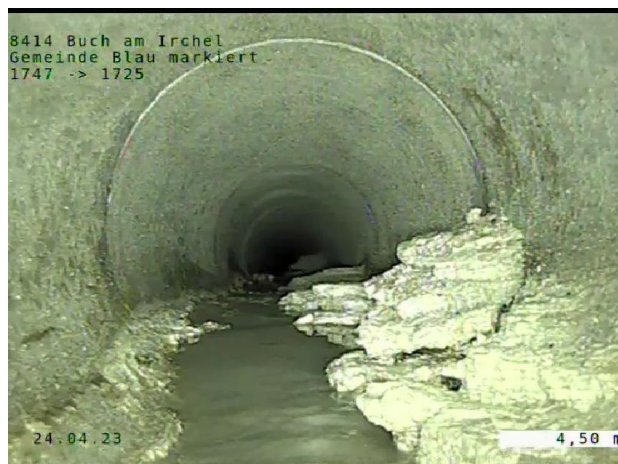
Abbildung 23 Kalkablagerungen

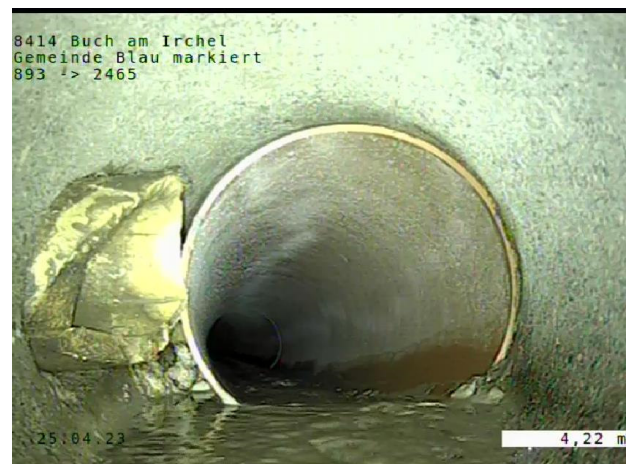
Abbildung 24 Anschlüsse einragend
