Buch am Irchel, Sanierung Wilerstrasse Kreuzung bis Brücke Gesamtsanierung

Bauprojekt

Technischer Bericht

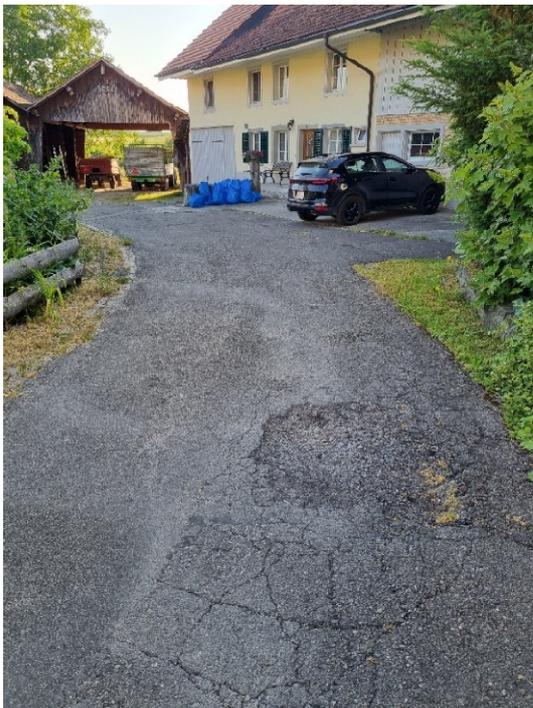
Abbildung 8: Ringstrasse Parz. 244 Netzrisse

Die Wilerstrasse weist diverse Risse, Netzrisse, Belagsflicke und Setzungen auf. Dies stellt eine qualitative Schwächung der bestehenden Strassenoberfläche dar. Die bestehenden Strassenrandabschlüsse sind zum grössten Teil aus Kalkstein. Die Abschlüsse sind stark durchwachsen und in einem schlechten Zustand, die Aufgabe der oberflächlichen Regenabwasserführung erfüllen sie teilweise nicht mehr und sind zu deshalb zu ersetzen.

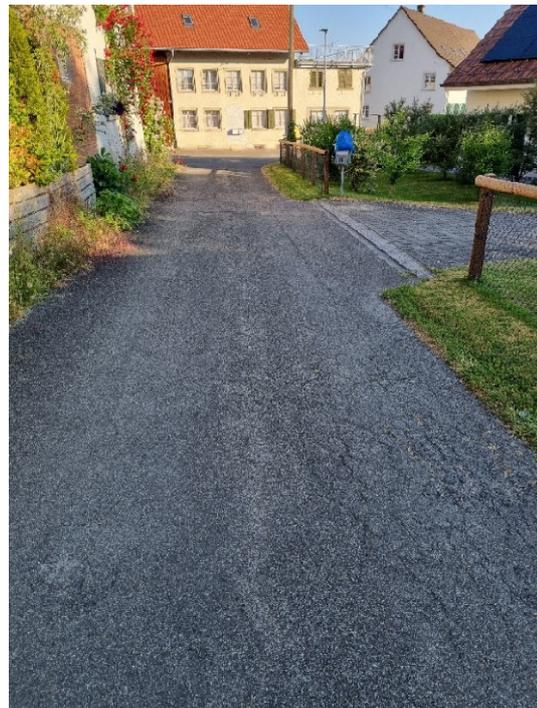
Abbildung 9: Ringstrasse Parz. 244 Netzrisse

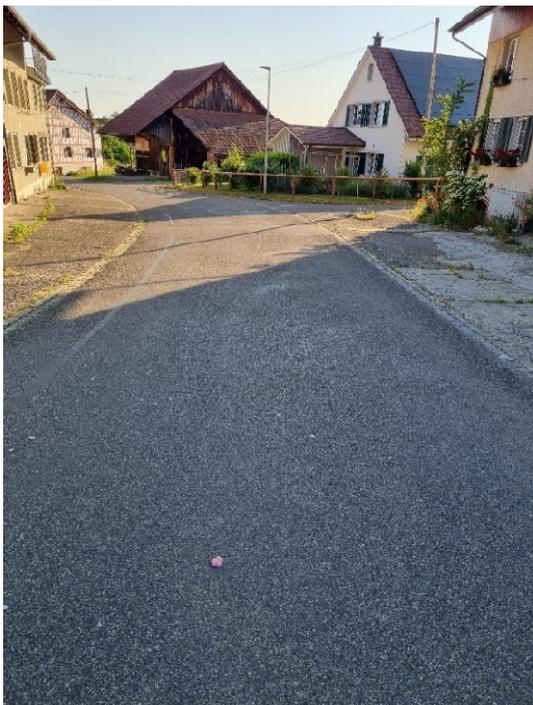
Abbildung 10: Wilerstrasse Abschlüsse durchwachsen

Die Randabschlüsse der Strasse sind im gesamten Projektperimeter in einem schlechten Zustand. Die bestehenden Abschlüsse werden durch Granitsteine Typ 12 ersetzt. Mit den neuen Randabschlüssen soll sichergestellt werden, dass bei stark Regenereignissen das anfallende Wasser auf der Strasse dem Langwiesbach zugeführt werden kann. Aufgrund des geplanten Quergefalles sind grundsätzlich folgende Randabschlüsse vorgesehen:

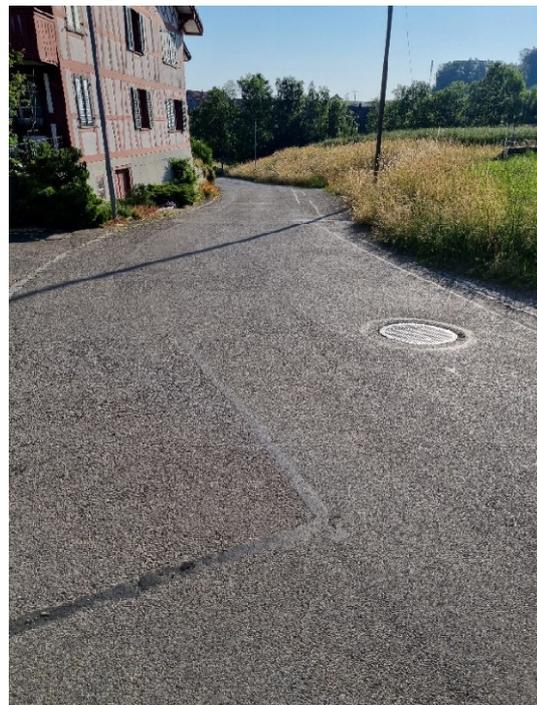
Abbildung 11: Wilerstrasse Belagsflicke

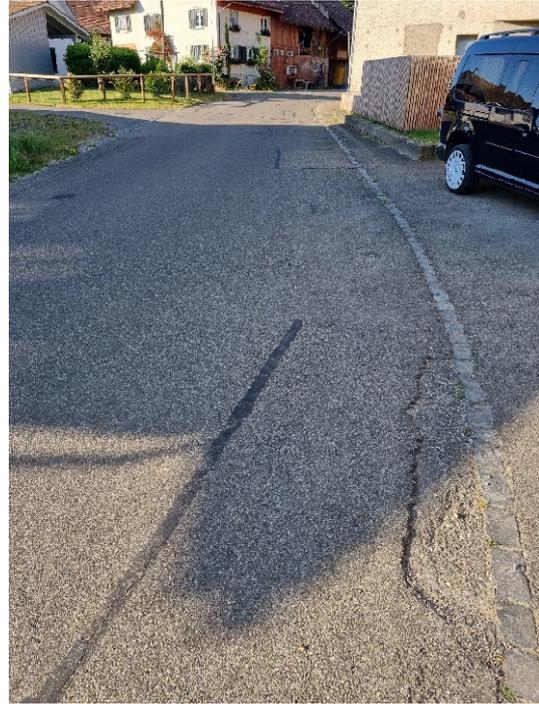
Abbildung 13: Wilerstrasse Abplatzungen

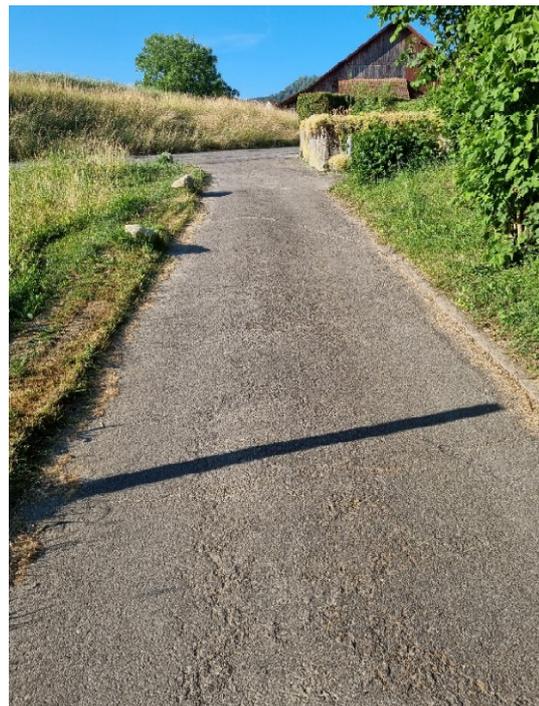
Abbildung 15: Püntstrasse Risse

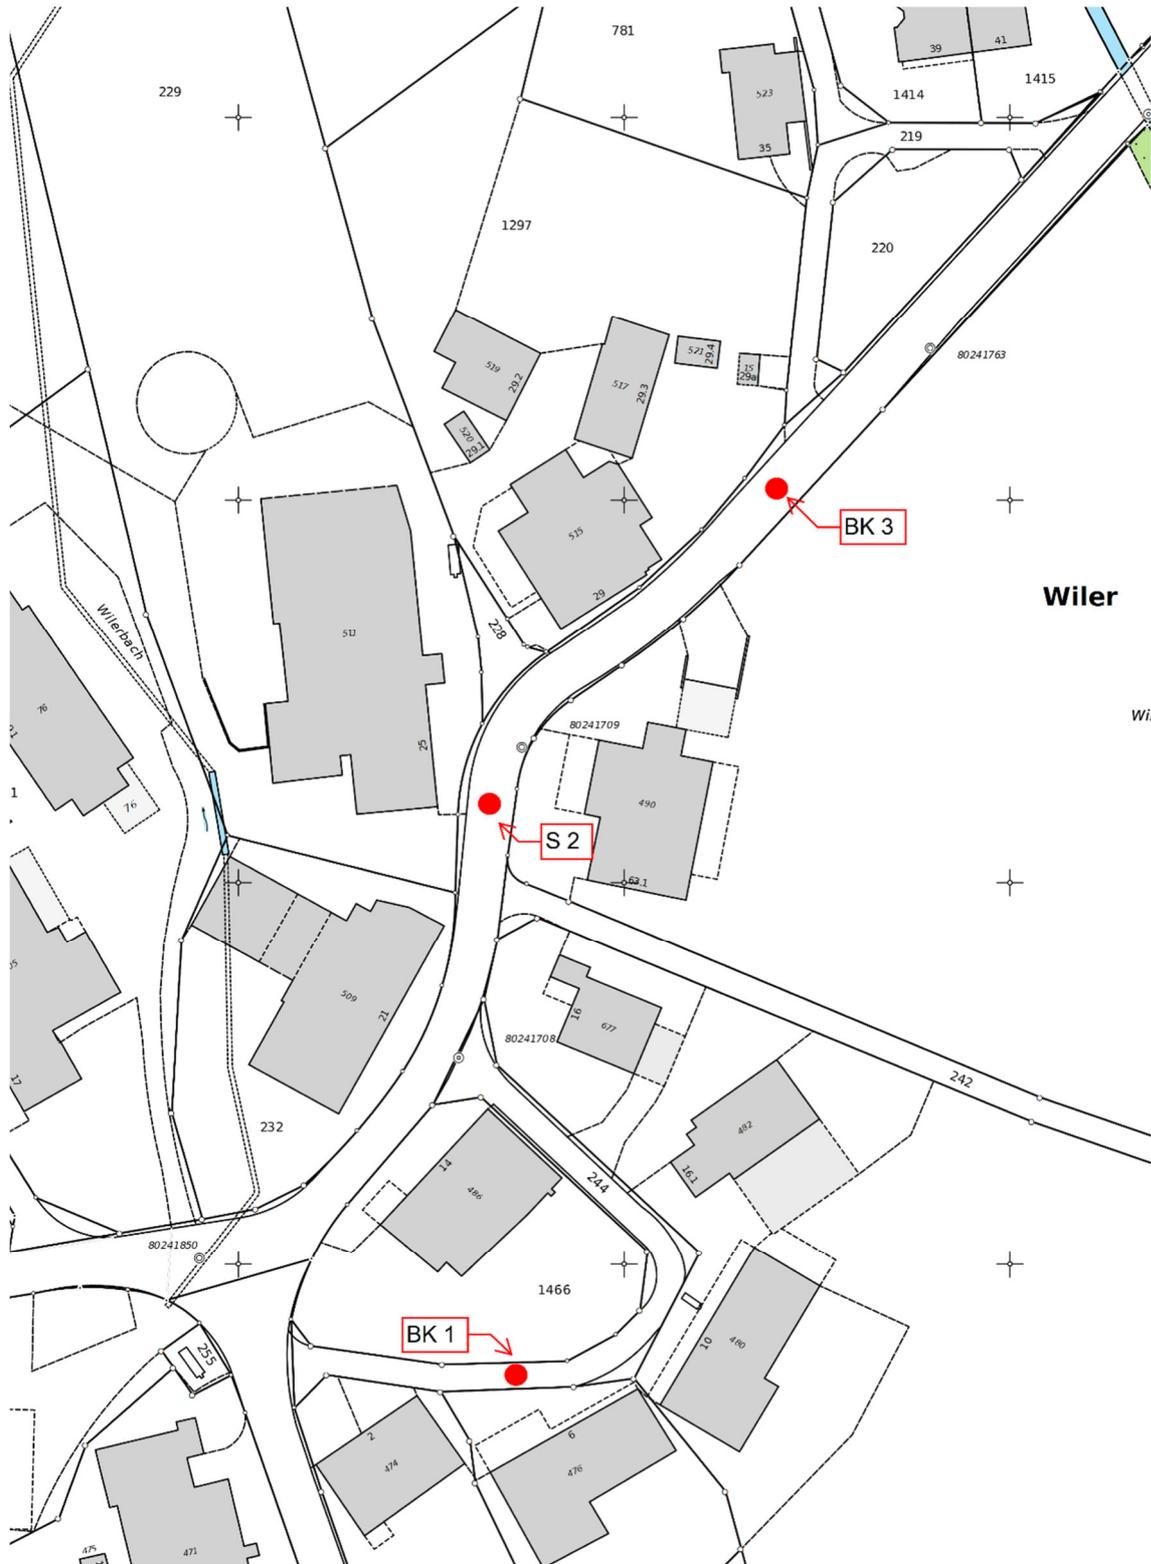
Abbildung 16 Probeentnahmestellen für Belagsuntersuchungen (Ohne Massstab)

Am 05. März 2023 wurden durch die Firma Consultest AG aus Winterthur an drei Stellen Bohrkerne des Belags entnommen und analysiert.

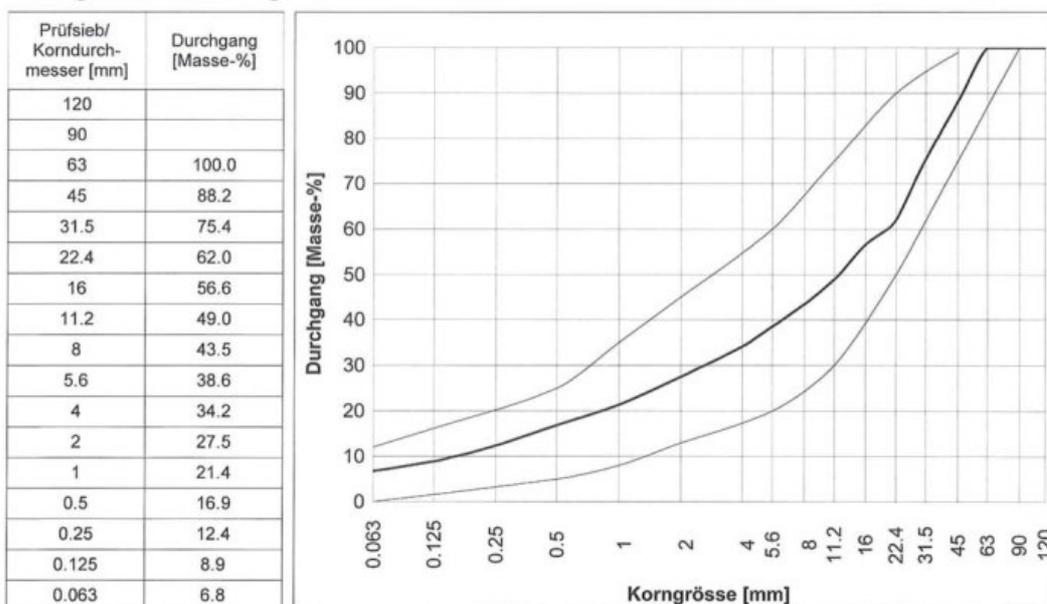
Bei einer Probe wurde auch die Fundationsschicht untersucht. Diese weist eine Stärke von > 45cm auf. Die Siebkurve der Sondage liegt im Bereich der Grenzwerte und der Praxiskurve. Die Frostbeständigkeit des Materials müsste nachgewiesen werden, da der Feinkornanteil < 0.063mm bei 6.8 Masse-% liegt. Für den Kostenvoranschlag wird mit einem Teilersatz gerechnet.

Anteil < 0.063 mm: 6.8 Masse-% Frostbeständigkeit: ist nachzuweisen
 VSS 70 119
 Wassergehalt EN 1097-5: -

Abbildung 19 Siebkurve Fundation

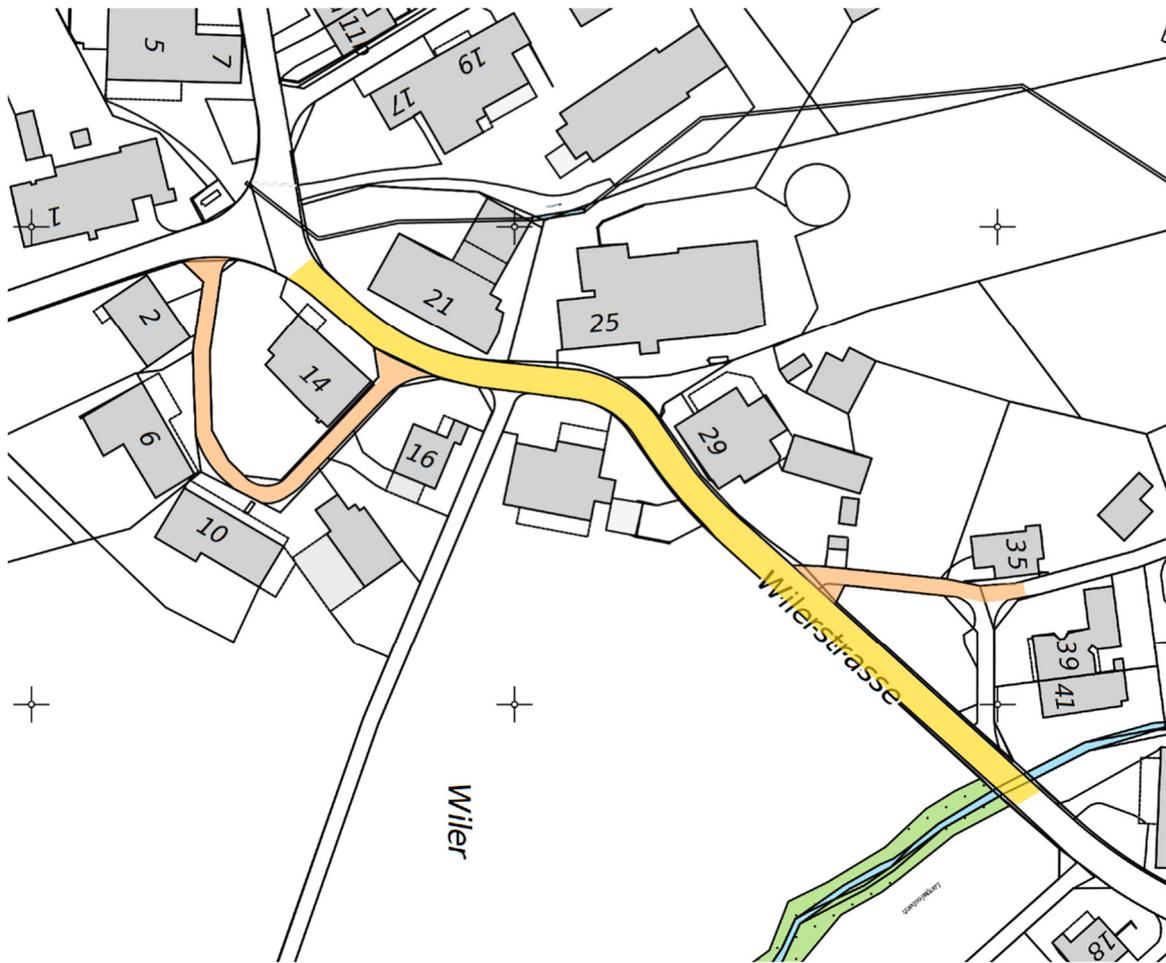
Abbildung 20 Belagsflächen

Strassenfläche
Material	Typ	Stärke
Deckschicht	AC 8 N	3.0 cm
Tragschicht	AC T 22 N	10.0 cm
Fundationsschicht ¹⁾	Ungebundenes Gemisch 0/45 frostbeständig	40.0 cm
Total		53.0 cm

Strassenfläche
Material	Typ	Stärke
Deckschicht	AC 8 N	3.0 cm
Tragschicht	AC T 22 N	7.0 cm
Fundationsschicht ¹⁾	Ungebundenes Gemisch 0/45 frostbeständig	40.0 cm
Total		50.0 cm

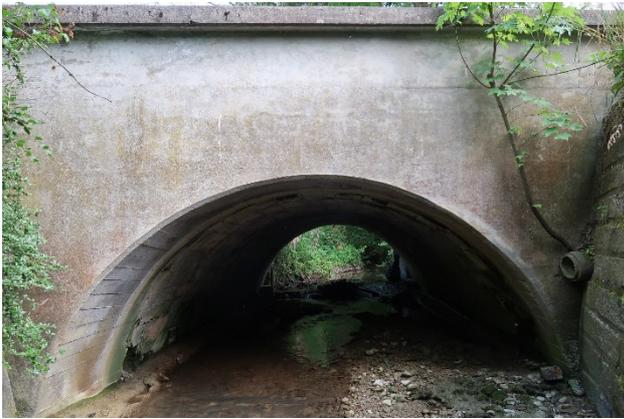
Abbildung 21: Ansicht West Brück Langwiesbach

Die Brücke über den Langwiesbach stammt offensichtlich aus mehreren Epochen. Sie besteht hauptsächlich aus Natursteinen, welche teilweise verputzt sind. Die seitlichen Brüstungen bestehen aus Beton. Aus statischer Sicht befindet sich die Brücke in einem guten Zustand. Das Natursteinmauerwerk weist an einigen Stellen Ausbrüche und der Verputz Abplatzungen und Holstellen auf. An diesen Stellen könne die Witterung, Frost und Pflanzen besonders gut angreifen.

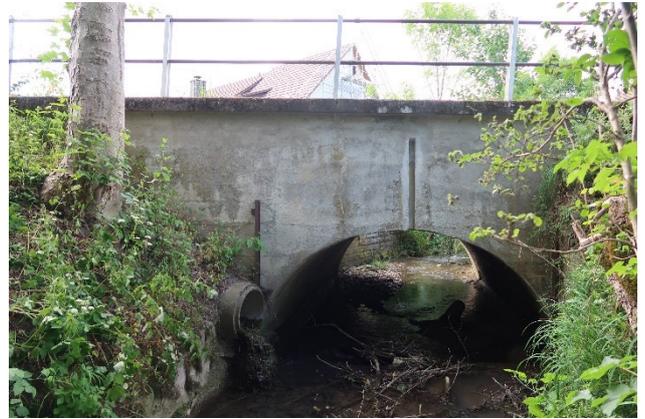
Abbildung 22: Ansicht Ost Brücke Langwiesbach

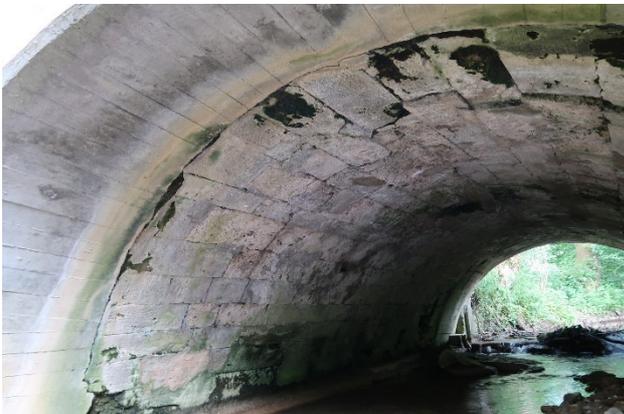
Abbildung 23: Risse und Abplatzungen

Im Rahmen der Strassensanierung sollen die schlimmsten Schäden an der Brücke repariert werden, um so ihre Lebensdauer zu verlängern. Hohlstellen, Abplatzungen, Ausbrüche und Wurzeleinwüchse müssen mechanisch und mit Wasserhochdruck gereinigt und danach wieder mit einem geeigneten Mörtel reprofiliert werden. Das Schwemmholz sowie das Schwemmgut (Auflandungen, grosser Stein) sollen entfernt werden, damit es bei einem Hochwasser nicht Verkläunungen kommt.

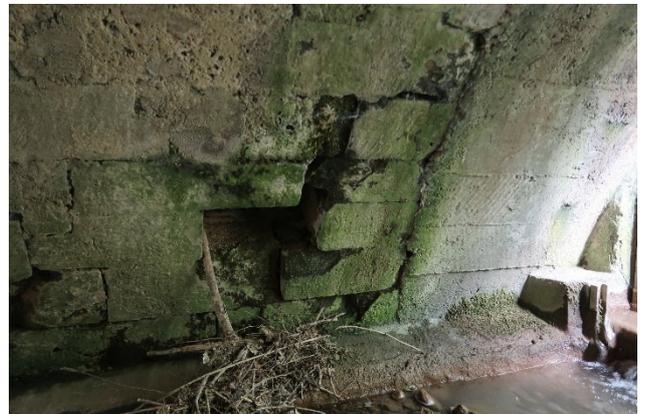
Abbildung 24: Ausbrüche am Gewölbe

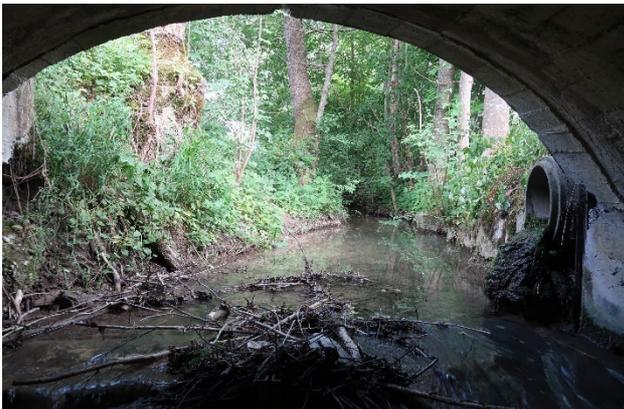
Abbildung 25: Schwemmgut

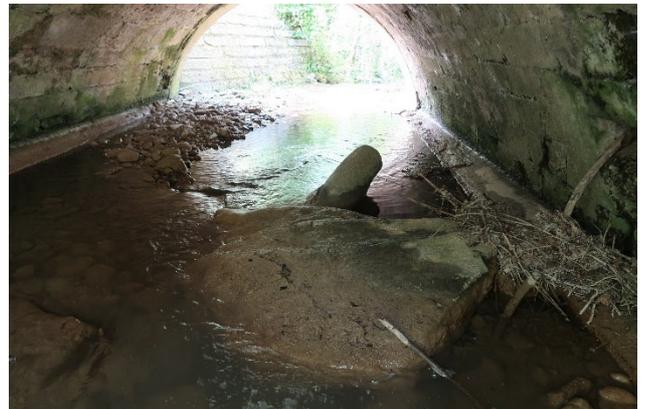
Abbildung 26: Grosser Stein in Bachsohle

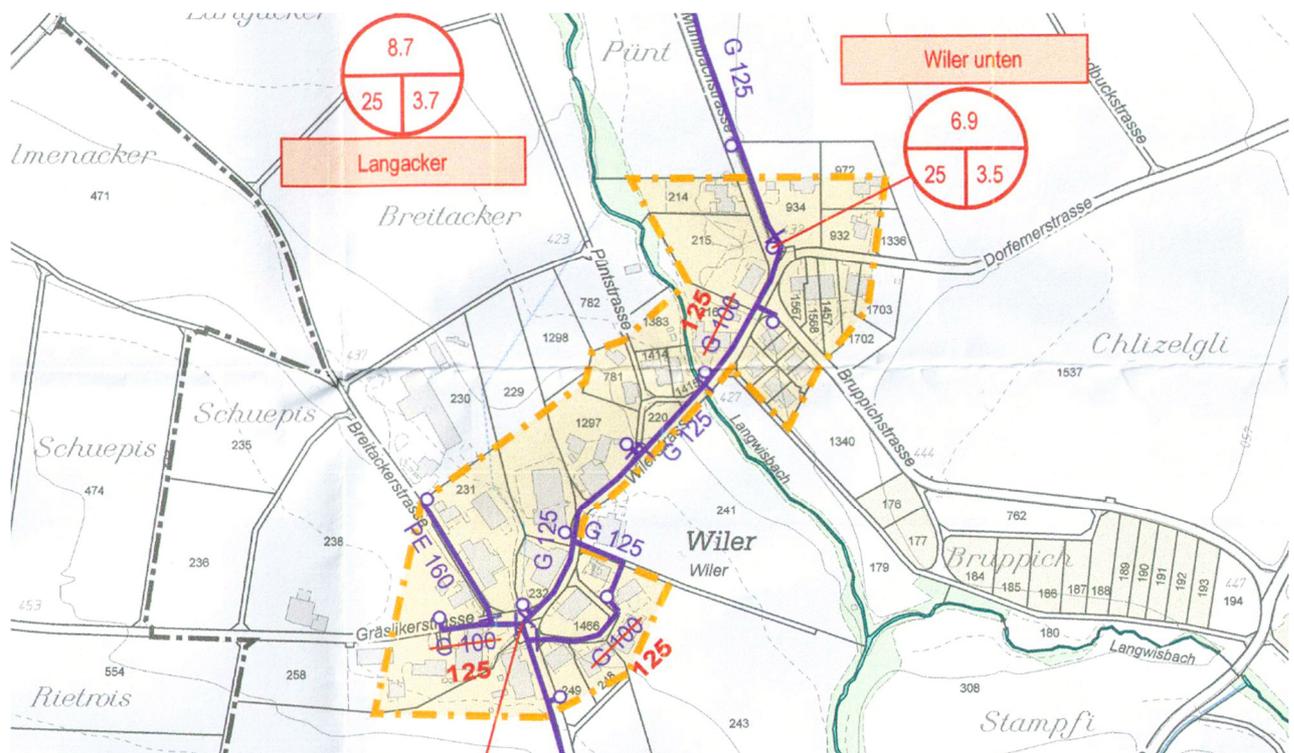
Abbildung 27: Aktueller Genereller Wasserversorgungsplan Buch am Irchel

Aus dem aktuellen Generellen Wasserversorgungsplan (GWP) ist zu entnehmen, dass die Wasserleitung in der Ringstrasse Parz. 244 auf NW 125mm zu vergrössern ist. Die bestehende Wasserleitung in der Wilerstrasse weist schon eine NW 125mm auf und wird in derselben Dimension erneuert.

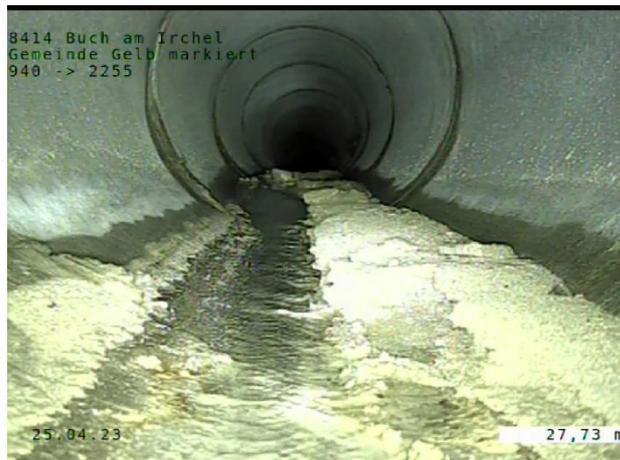
Abbildung 29 Kalkablagerungen 4 bis 8 Uhr

Aufgrund der Aufnahmen hat man sich entschieden, vom Langwiesbach bis zur Kreuzung eine neue Regenabwasserleitung zu erstellen, da die bestehenden Regenabwasserleitungen in einem schlechten Zustand sind. Um die neue Leitung zu projektieren, wurde im Projektperimeter die Einzugsgebiete erfasst und die Hydraulik nach den neusten Normen und Richtlinien berechnet.

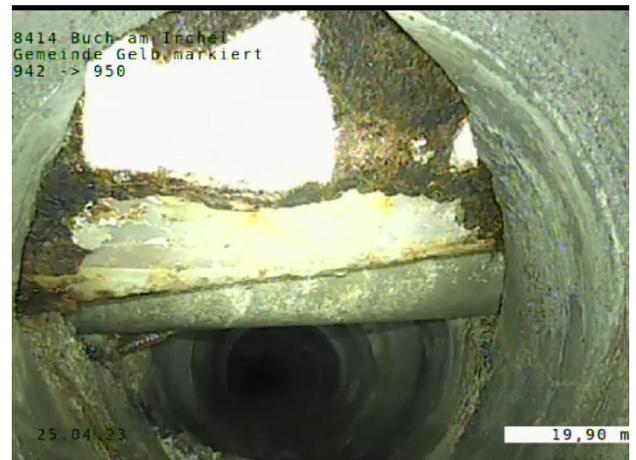
Abbildung 30 Rohr gebrochen, Bodenmatte eindringend

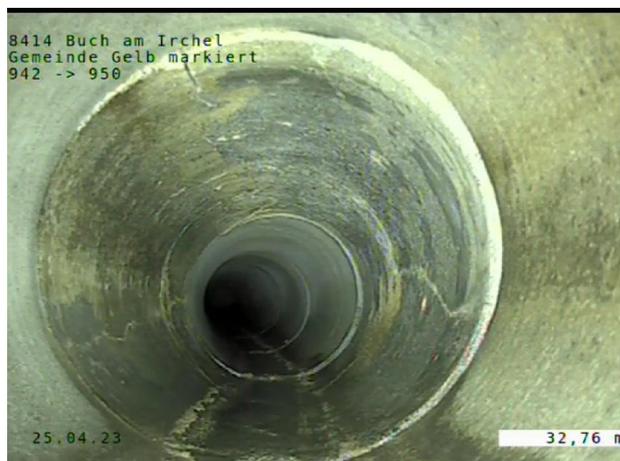
Abbildung 31 Rohr horizontal gerissen

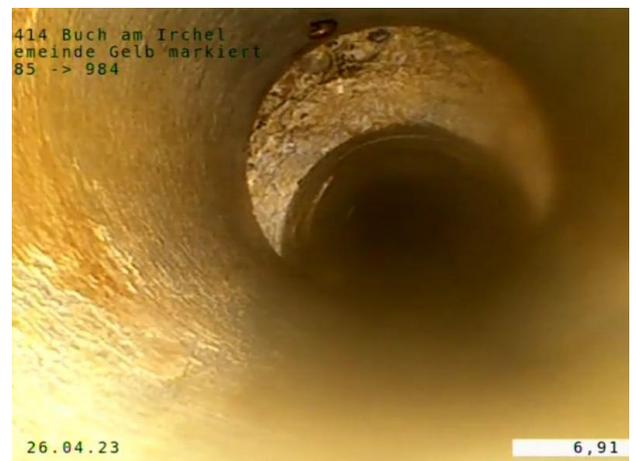
Abbildung 32 Muffen versetzt
